「MAMMUT アバランチエアバッグ」不具合発生のお知らせとお詫び

別添資料

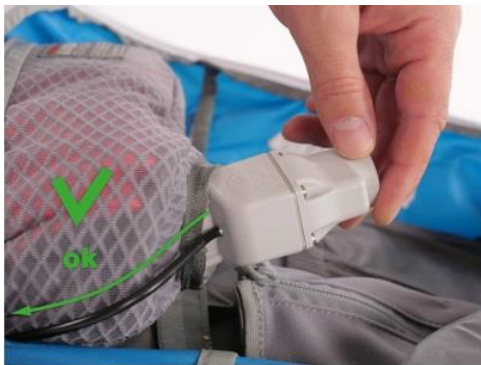
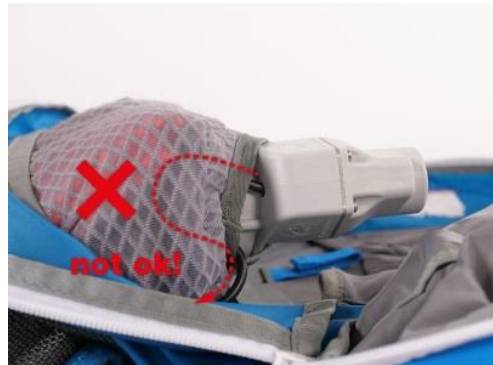
【ケーブル設置不具合確認箇所】

「MAMMUT アバランチエアバッグ」のハンドル(トリガー) からエアバッグシステムに繋がるケーブルの位置が正しく設置されていないため、ハンドル(トリガー)をひいてもエアバッグが展開されない恐れのある製品が一部含まれていることが判明しました。

写真下・右のようにエアバッグシステムから伸びているケーブルが、エアバックシステムの収納ポケットに隠れてしまっている場合、ハンドル（トリガー）をひいてもエアバッグが展開されない恐れがあります。

つきましては、お持ちの製品のケーブルが正しく設置されているかを別紙資料でご確認ください。正しく設置されていない製品の場合、または設置状態に不安がある場合は、弊社にて点検・設置いたします。
